令和元年東日本台風(台風第19号)

利根川水系

永野川

災害復旧助成事業

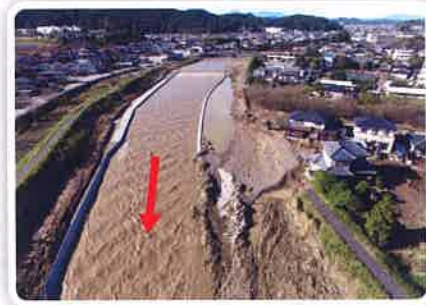
二杉橋下流左岸

被災状況

決壊箇所に対する出水期前の応急工事

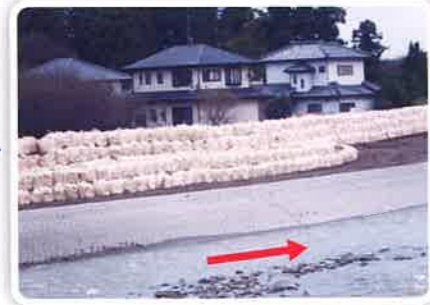
応急仮工完了

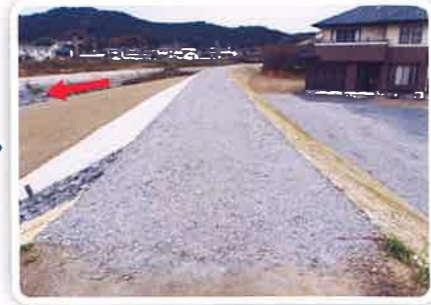
応急工事完了

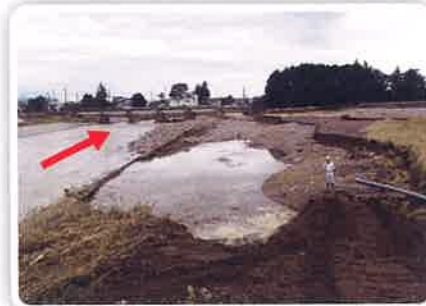
JR両毛線上流右岸

被災状況

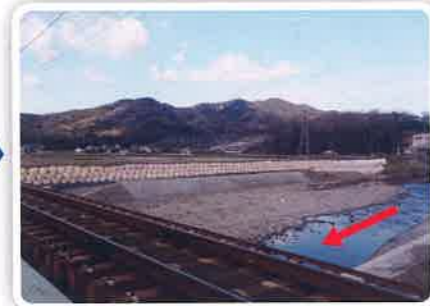
応急仮工完了

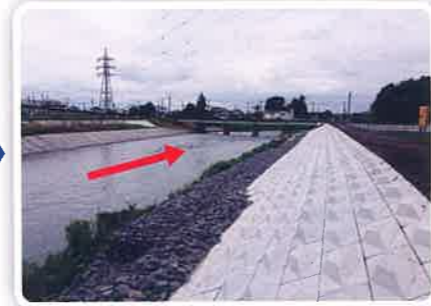
応急工事完了

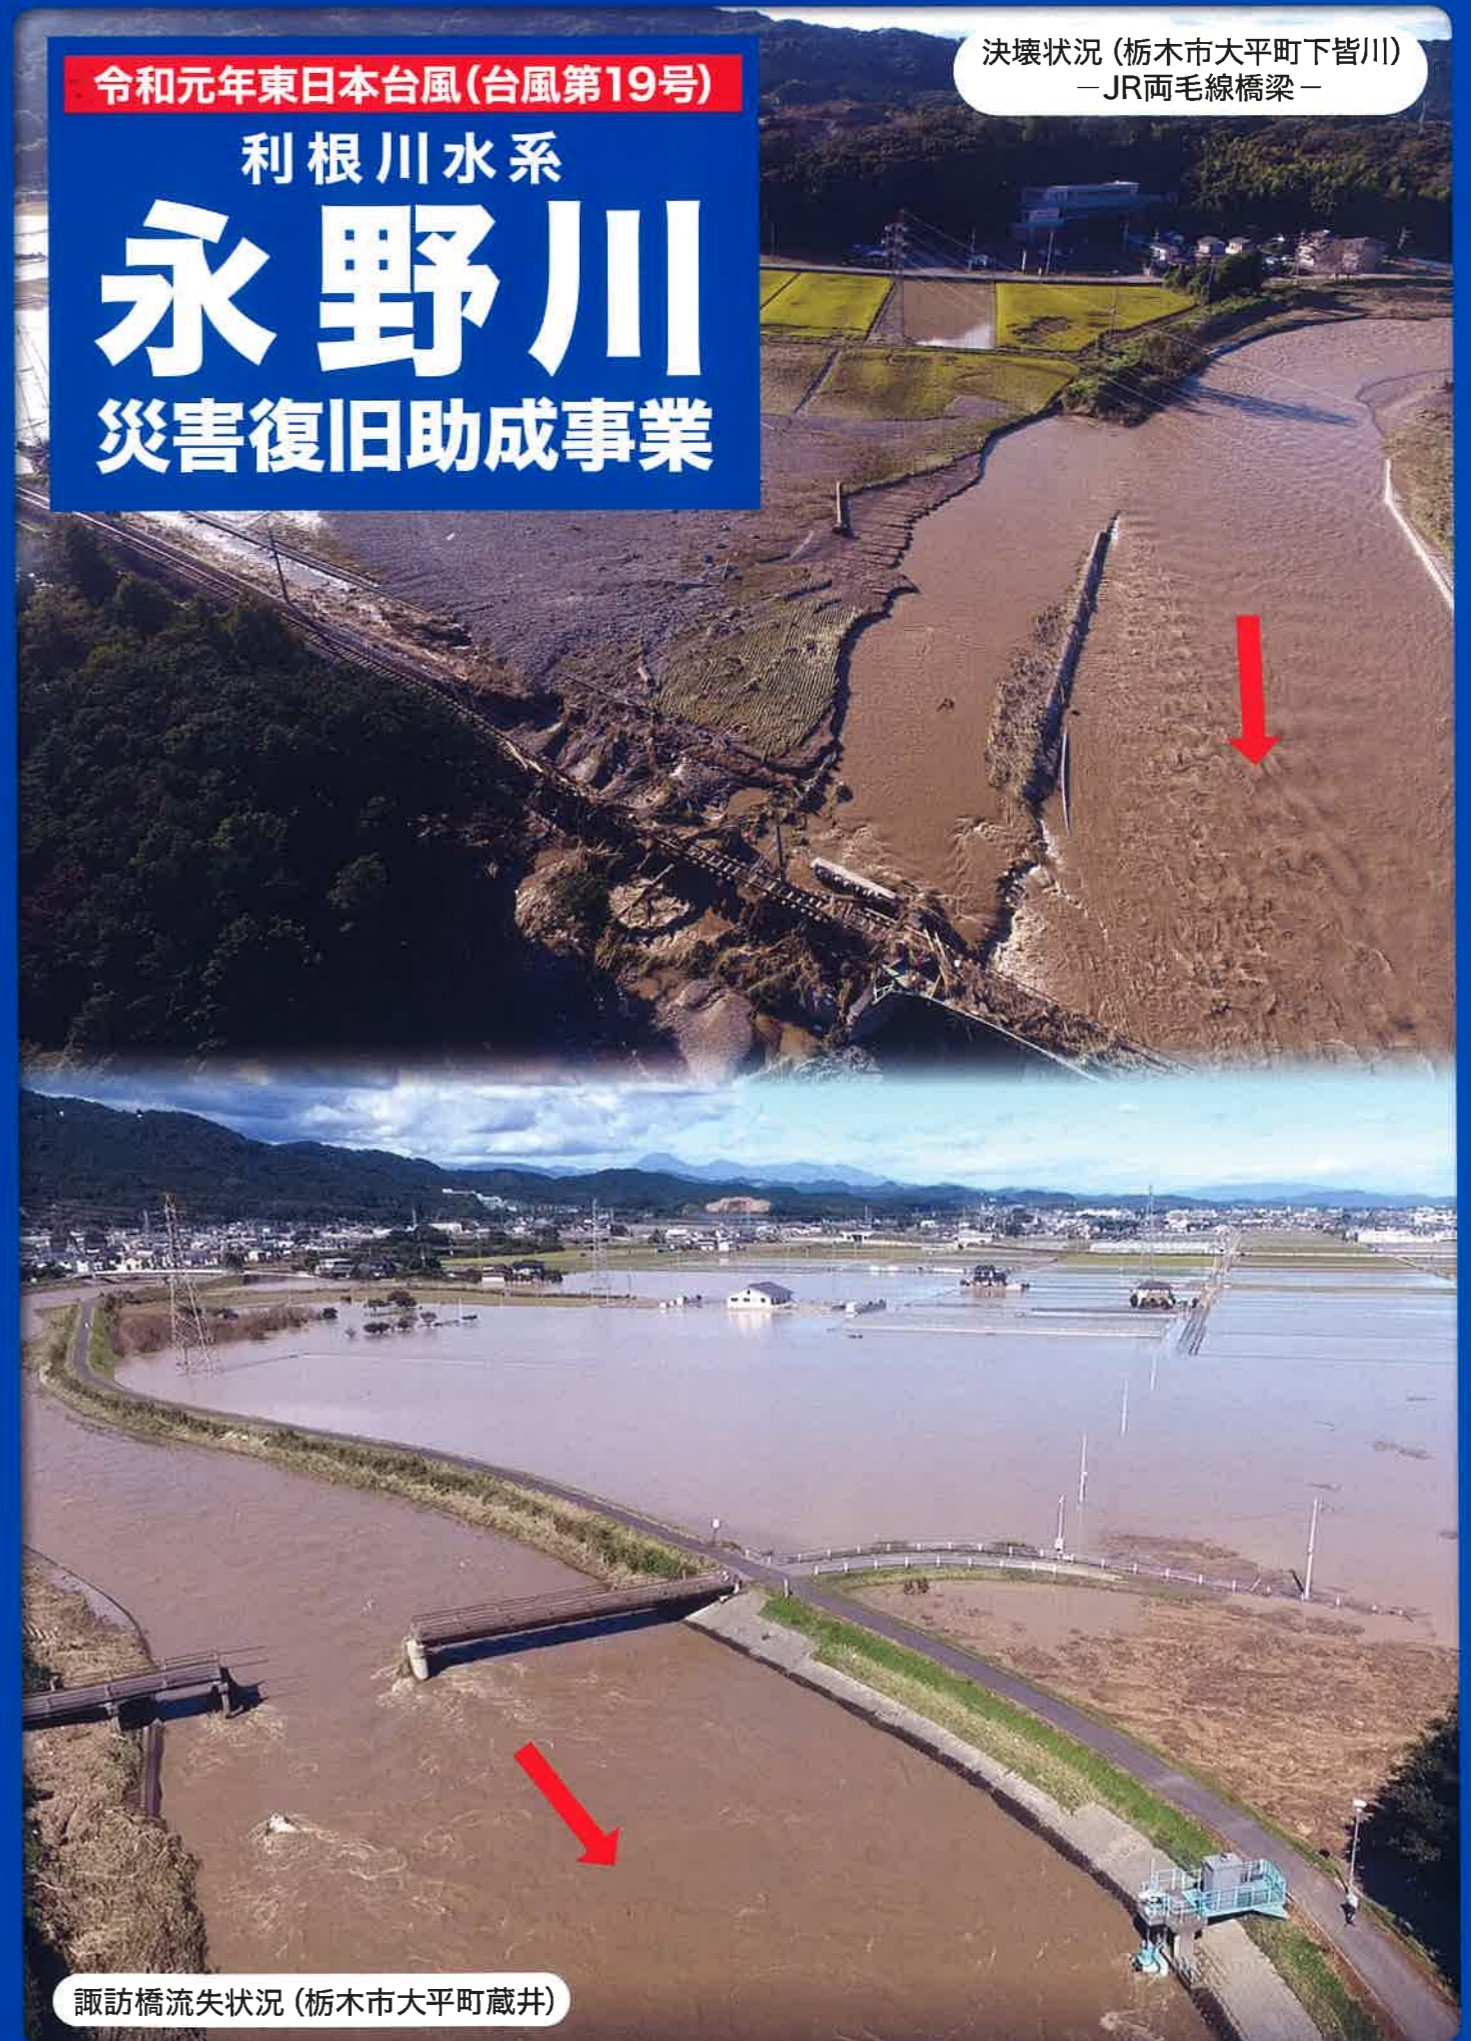
決壊状況(栃木市大平町下皆川)
—JR両毛線橋梁—

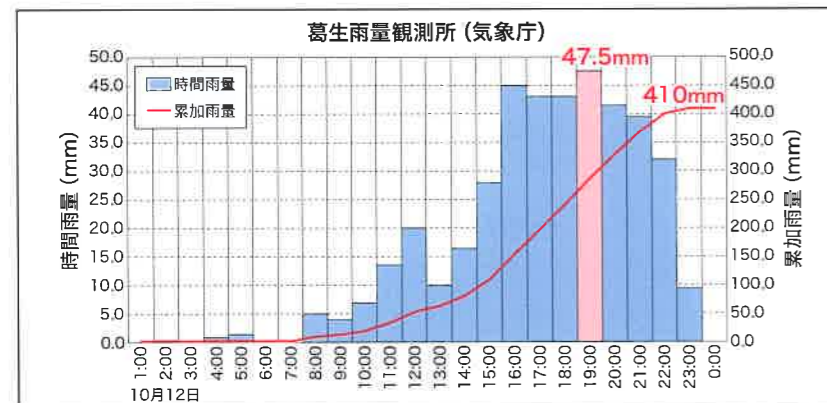
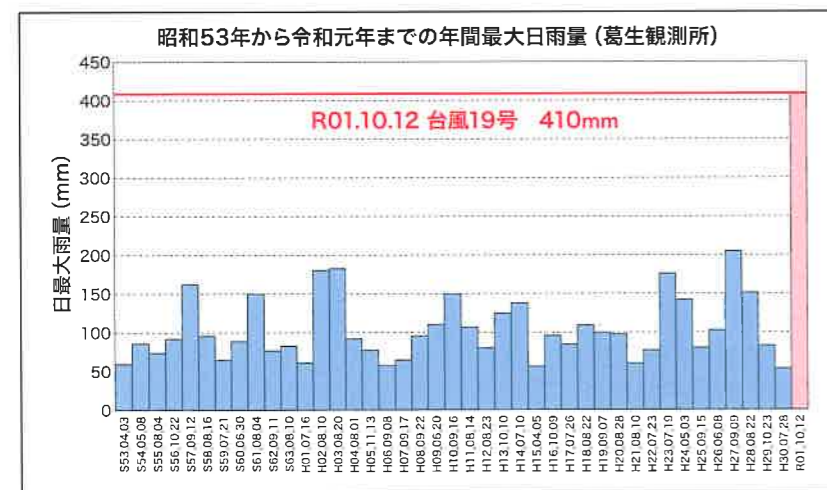
永野川流域内の栃木雨量観測所では、日雨量298mm、流域近傍の葛生雨量観測所で日雨量410mmを観測しました。

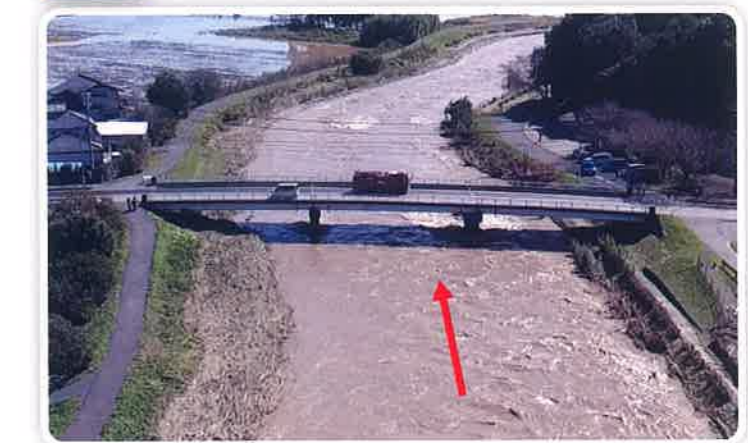
■山下橋

出水時 (令和元年10月13日11時30分)

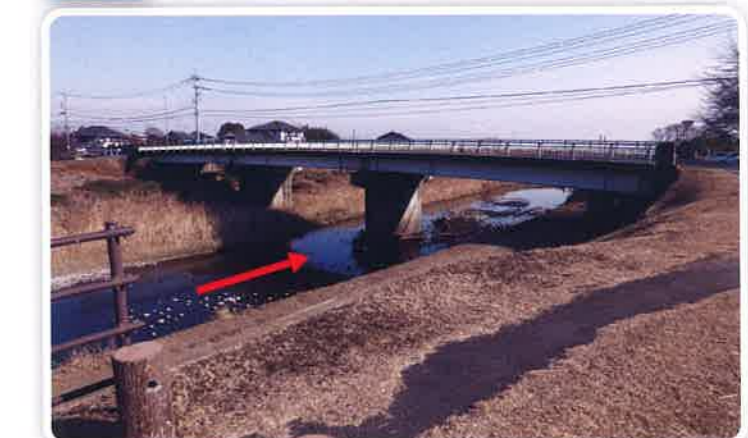
平常時

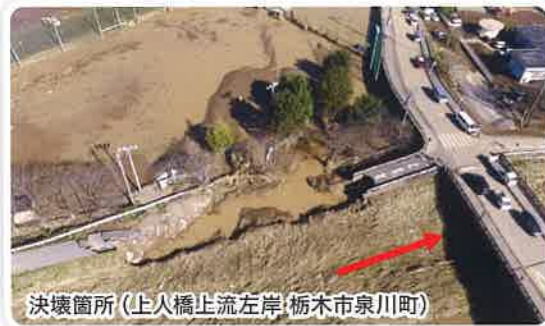
決壊箇所(上人橋止流左岸・栃木市泉川町)

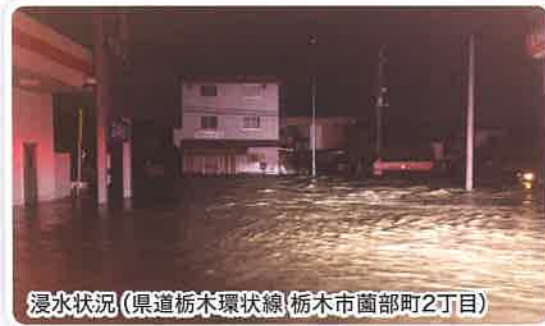
浸水状況(県道栃木環状線(栃木市函部町2丁目))

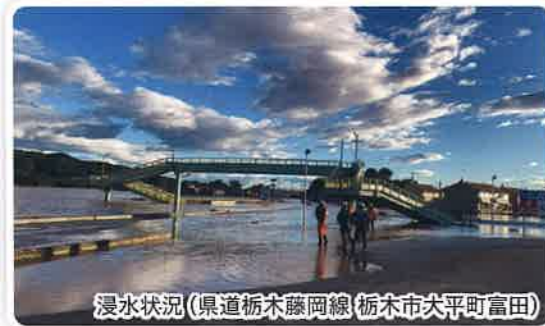
浸水状況(県道栃木藤岡線(栃木市大平町富田))

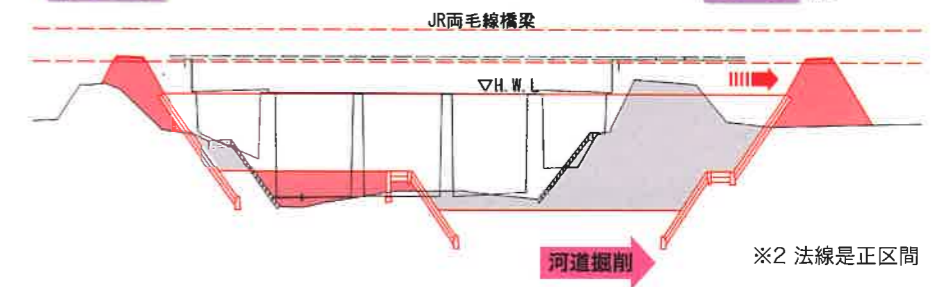
橋梁架替

河道掘削や堤防嵩上げ、橋梁架替等により、令和元年東日本台風と同規模の洪水に対し、浸水被害を解消する
