令和元年東日本台風(台風第19号)

利根川水系 うずまがわ 巴波川 河川激甚災害対策 特別緊急事業

巴波川 河川激甚災害対策特別緊急事業の概要

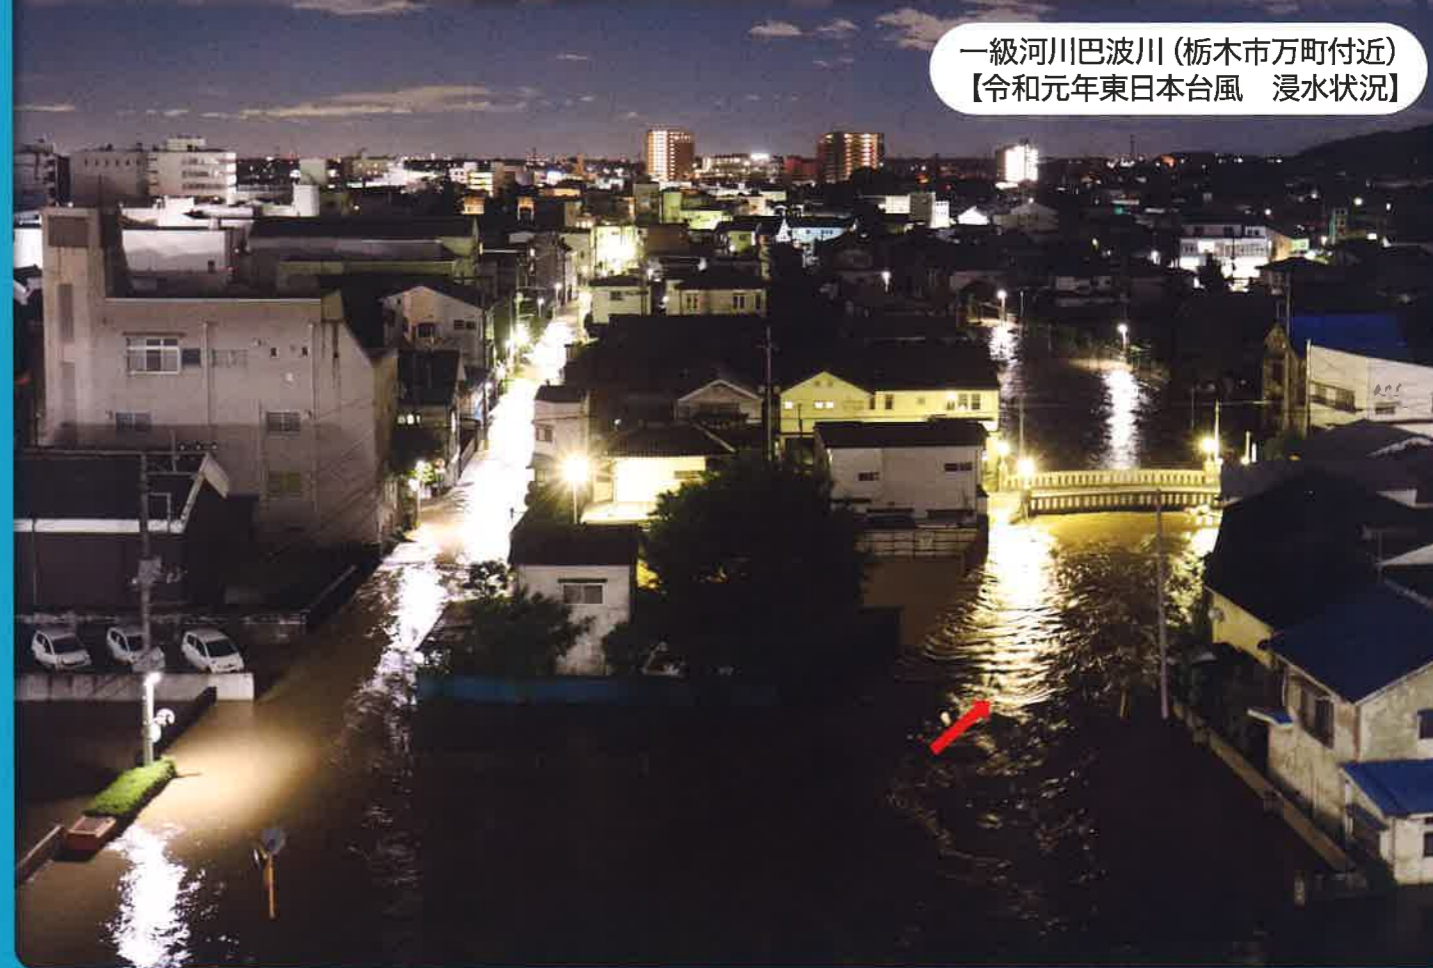
一級河川巴波川(栃木市万町付近)
【令和元年東日本台風 浸水状況】

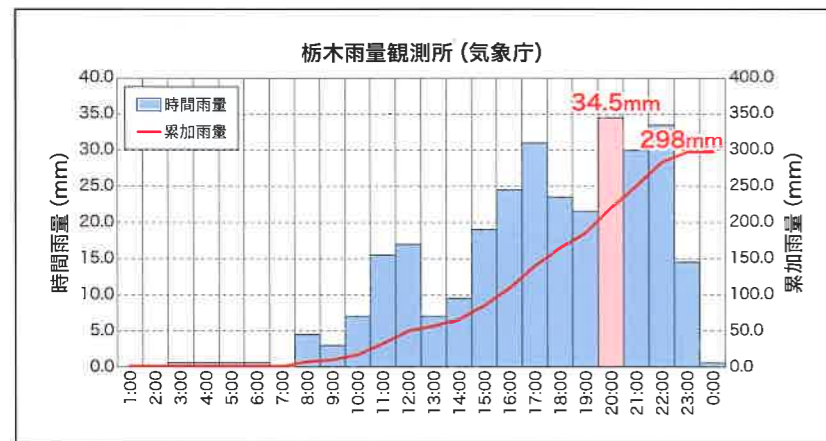
■巴波川周辺の観測所日雨量 (令和元年10月12日)

巴波川流域内の栃木雨量観測所では、日雨量298mmを観測しました。

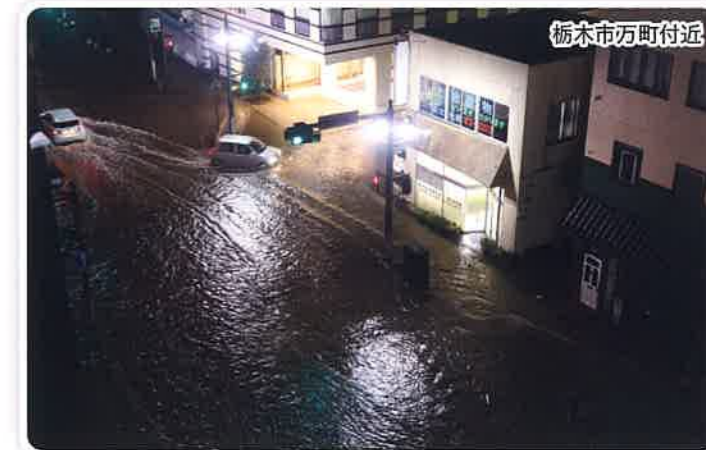
【位置図】

- 河川名: 一級河川利根川水系巴波川
- 市町村名: 栃木県栃木市、小山市
- 流域面積: 約218km²
- 県管理区間河川延長: 約16.3km
- 河床勾配: 1/250~1/700程度

巴波川は、思川小倉堰の分水を始端として水田からの排水及び原野の湧水等を併せて南流し、栃木市街地を貫流した後、永野川が合流し、終端で渡良瀬川に合流する一級河川です。

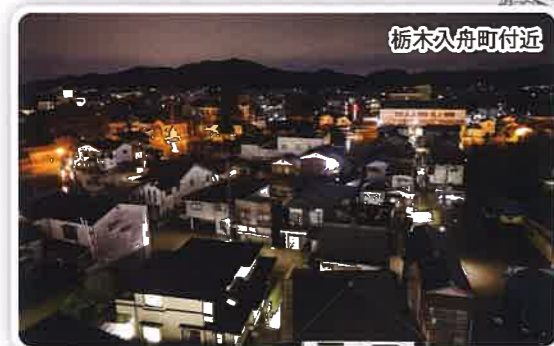
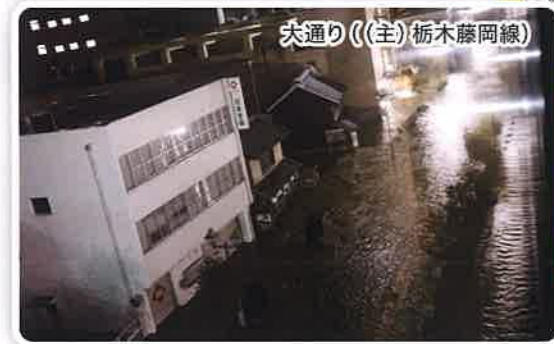
■市街地浸水状況

令和元年東日本台風に伴う豪雨により、栃木県では広範囲にわたり大雨特別警報が発表されるなど記録的な大雨となりました。特に巴波川流域では、10月11日から13日にかけて栃木雨量観測所で総雨量305mmを記録する大雨となり、栃木市中心市街地区間では、河川の溢水により甚大な被害が発生しました。

浸水面積	床上浸水	床下浸水
約218ha	1,217戸	996戸
	合計2,213戸

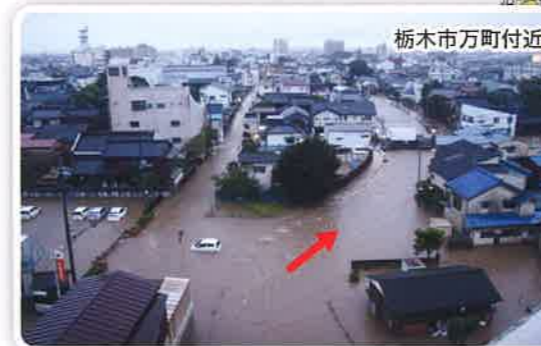
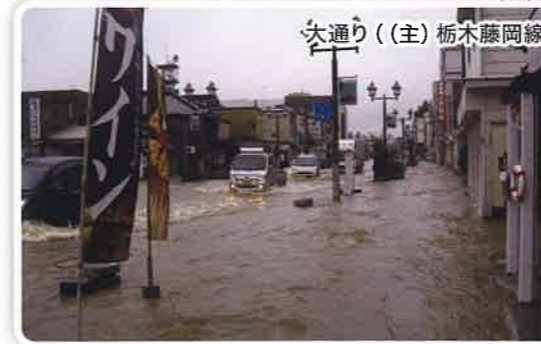
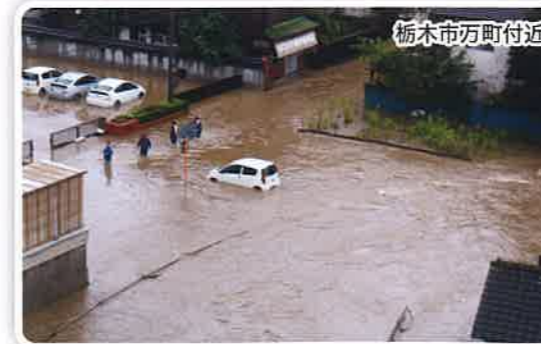
■市街地浸水状況

平成27年関東・東北豪雨により、9月9日から11日にかけて栃木雨量観測所で総雨量446mmを記録する大雨となり、巴波川が流れる栃木市中心市街地区間では、甚大な被害が発生しました。

浸水面積	床上浸水	床下浸水
約171ha	732戸	988戸
	合計1,720戸

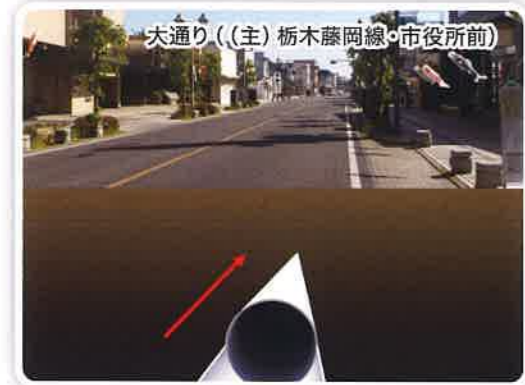
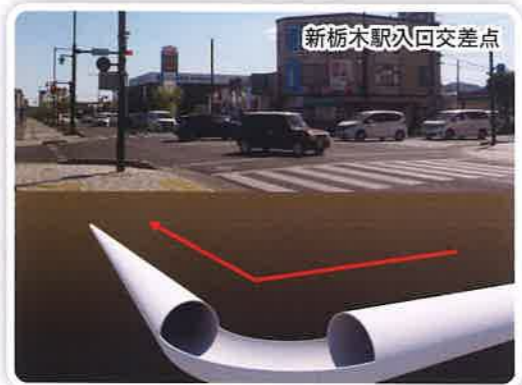
■地下トンネル ルートイメージ

事業概要	事業箇所: 栃木市	施設概要	流入施設: 1箇所 (栃木市大町地先)
	事業延長: 約2.4km		流出施設: 1箇所 (栃木市沼和田町地先)
	事業費: 153億円		地下トンネル: 約2.4km
	工事内容: 地下捷水路 (地下トンネル)		対象流量: 60m ³ /s
	事業期間: 令和2年度～令和7年度 (予定)		※流出施設下流河道整備が完了するまで50m ³ /s暫定供用

そこで、地域の実情を踏まえた整備手法を検討した結果、道路の地下等を活用した地下トンネルによる捷水路を整備することとし、令和3年1月に河川激甚災害対策特別緊急事業の実施について、国に採択されました。今後、この地下捷水路を緊急的・集中的に実施することで、令和元年東日本台風と同程度の洪水に対し床上浸水被害を解消します。

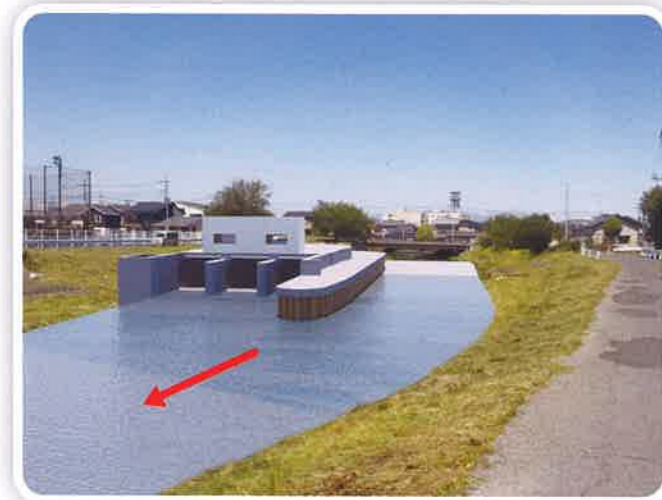
■流出部 施設イメージ

※各施設イメージは基本設計成果に基づくものであり、今後の詳細な設計により変更となる場合があります。
